Laatu – Kuljetusvirheet (KYVA)

Kone- ja tuotantotekniikan opinnäytetyö
Tuotantotekniikka
Insinööri (AMK)

KEMI 2014

Degree programme:	Mechanical and Production Engineering
Author:	Liisa Hepola
Thesis title:	Quality- Transport Errors (Cold Rolling Mill)
Pages (of which appendixes):	67 (5)
Date:	30. Huhtikuu 2014
Thesis instructor(s):	Kimmo Räävi, Section Manager Mari-Selina Kantanen, MSc (Tech.)
<p>This thesis was made for Outokumpu Stainless Oy Cold Rolling Mill 1. The main aim was to describe the current quality of the transport and dispatch section and also to map and identify the main areas for improvement concerning the possible decrease of the errors, especially with regard to the user manuals and mechanics. In addition to the transport errors the work also covers the process error 320. The thesis only deals with the four most common transport errors: 420,421,424 and 429. The focus was on the review of the damage of the inner circle (420) as it is the most common transport error and the biggest cause for quality costs.</p> <p>The topic was chosen because of its topicality as the errors concerning the damage of the inner circle had started to increase in 2012. The increase of

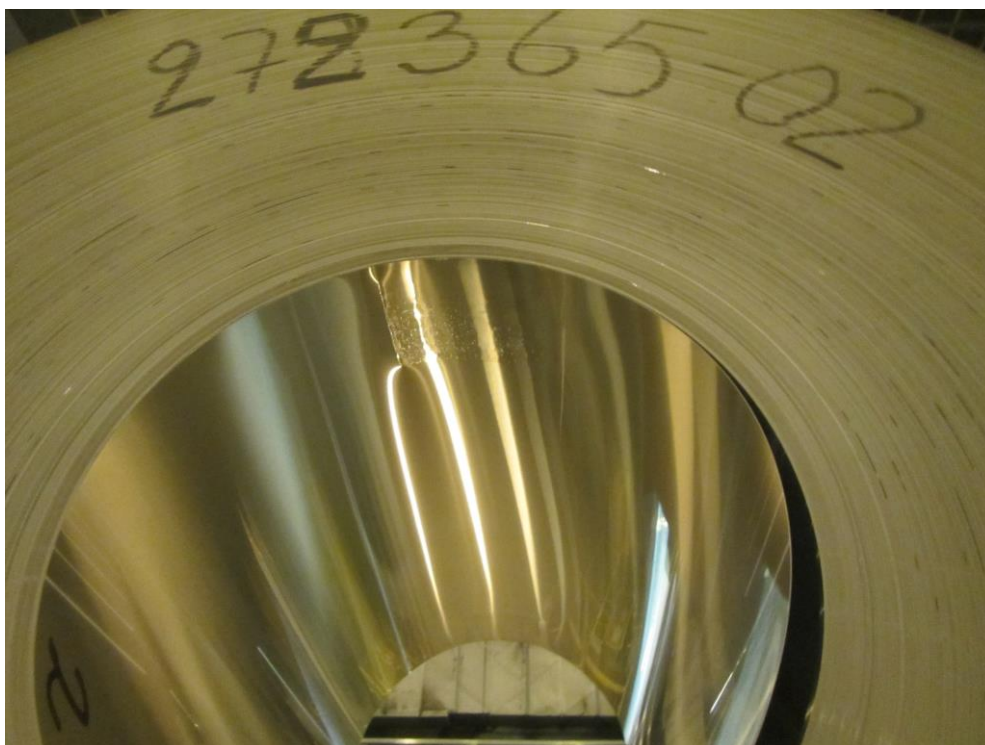
Rullan sisäkehävirheet eli nosturin käpälänjäljet (Kuva 5) aiheutuvat tuotantonostureiden pihlien kantopintojen aiheuttamista painaumista ja naarmuista rullan sisäkehällä. Nostureiden ja niiden kuljettajien toimiessa oikein ei painaumia pitäisi syntyä tällaisia määriä. Virhe on laatukustannuksiltaan selkeästi suurin kuljetusvirhetyyppi Torniossa. Virhemäärät ovat kääntyneet kasvuun kesän 2012 jälkeen (Taulukko 3). Sitä ennen 420-virhemäärät ovat olleet vähäisiä. Vuosien 2010–2013 välisenä aikana 420-virheiden määrä vuositasolla on Torniossa lähes kolminkertaistunut. Jo työn alkuvaiheessa oli selvää, että syitä 420-virheiden kasvuun löytyisi useita, sillä rullia käsitteleviä tahoja on monia. Aiheen ympärillä oli jo aiemmin tehty töitä, mutta virhemäärien kasvu ei näyttänyt pysähtyvän. (Outokummun sisäinen intranet, Coldweb, Hakupäivä 3.2.2014).

Kuva 5 420- virhe rullan sisäkehällä

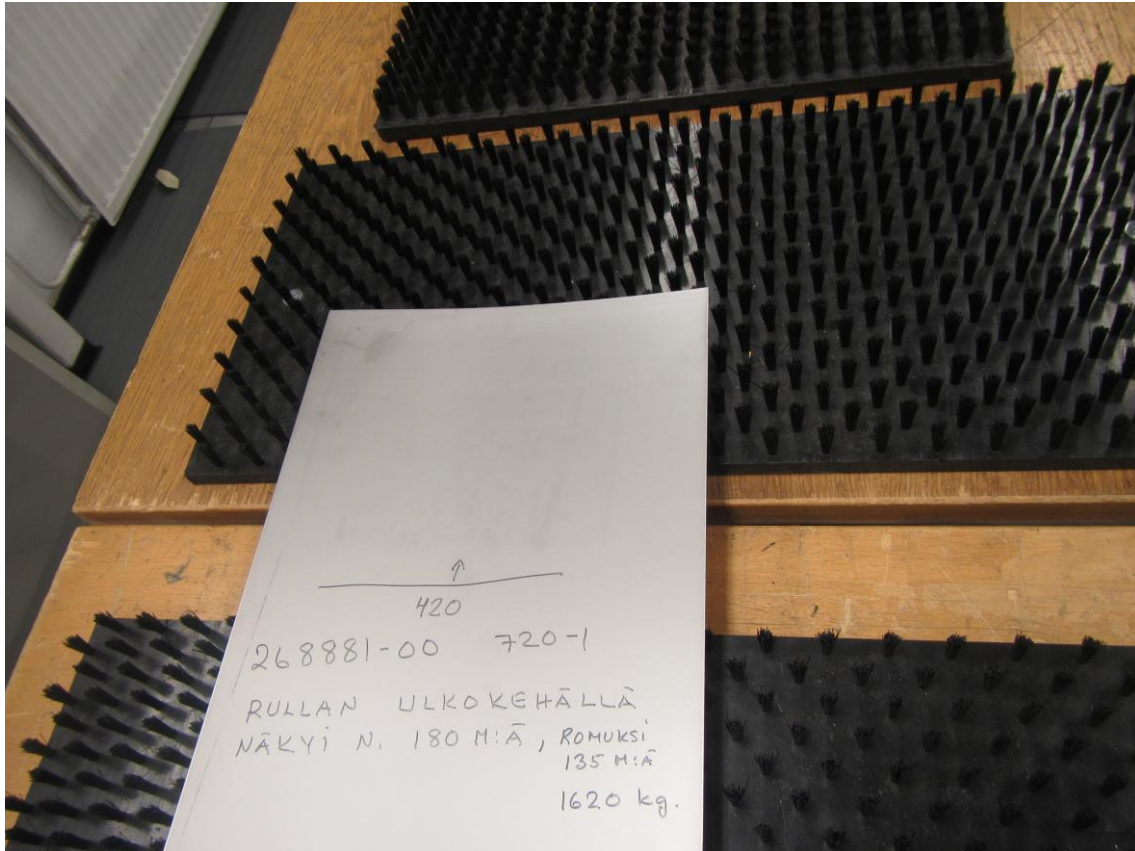
Tiedossa oli myös, että osa automaattinostureista paikoitti hieman epätarkasti rullaa hakiessa ja laskiessa varastopaikalle. Tämä osittain selittäisi nosturin käpälänjalkien synnyn, kun rulla pääsee nosto- ja laskutilanteissa pyörähtämään rullapihdeissä. Epätarkasti paikoittava nosturi ei laske pihtejä täysin keskelle rullan sisäkehää, jolloin nosturin pihdin kaarevat kantopinnat painavat rullan pyörähtäessä rullan sisäkehälle terävän viirumaisen jäljen. Jälki voi näkyä useiden kierrosten verran rullassa, ohuimmissa materiaaleissa jopa satoja metrejä (Kuva 6). Paikoitusongelmiin ei tässä vaiheessa vielä kiinnitetty enempää huomiota, sillä tiedettiin, että niiden korjaus olisi erittäin haasteellista. Yhdessä varastossa voi olla yli 1000 varastopaikkaa. Paikoituskorjauksiin liittyi lisäksi paljon epävarmuustekijöitä ja muuttujia, jotka täytyi selvittää ennen muutostöiden aloitusta. Siksi muita virheen aiheuttajia pyrittiin selvittämään lisää.

Kuva 6 Näyte 420-virheestä

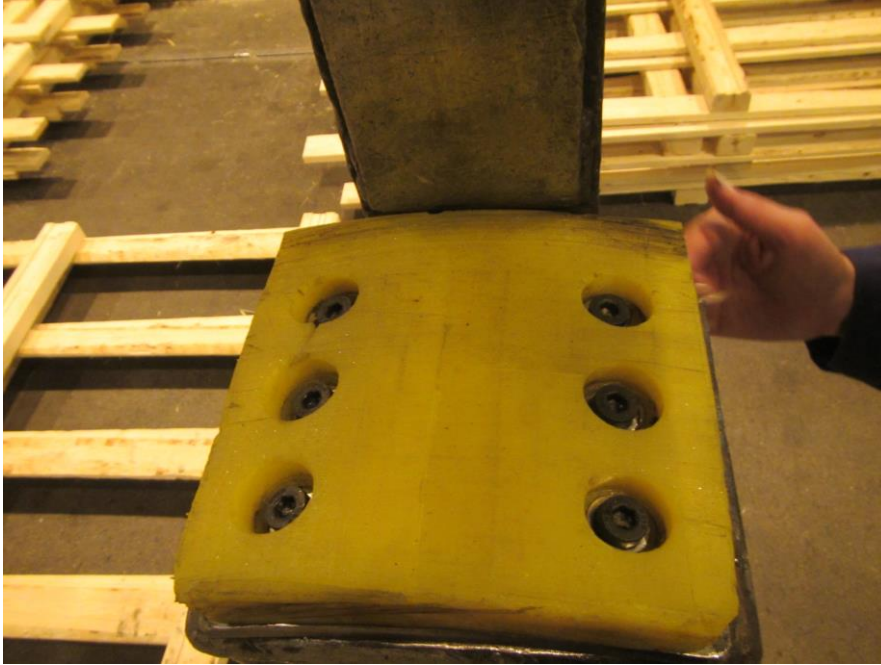
Seuraavaksi pohdittiin manuaalinostureiden vaikutuksia painaumien syntyyn. Kylmävalssaamon loppupään manuaalinostureissa (N10 ja N23) on pihtien metallisten kantopintojen päälle asennettu muovit (Kuva 7) suojaamaan rullan sisäkehää kuljetusvaurioilta. Kantopintojen kuntoa valvotaan päivittäin nosturinkuljettajien toimesta. Kuljettajien kuuluu tarkastaa kantopintojen kunto vuoron alussa ja tarkkailla niitä töiden ohessa sekä ilmoitettava viipymättä havaituista repeämisistä ja kiinnityspulttien irtoamisista tai kohoumista työnjohdolle. Lisäksi päivävuorossa työskentelevä materiaalin siirronvalvoja tekee viikoittain kaikkiin loppupään nostureihin kantopintojen kuntotarkastukset (Liite 2) ja tekee havaituista puutteista työtilaukset. Näitä rutiineita ei ollut tarvetta muuttaa tässä vaiheessa, sillä kantopintojen kunnon seurannan taajuus oli mielestäni riittävä. Nosturikuljettajien työohjeissa (Liite 3) oli jo maininta kantopintojen kunnon

tarkastuksesta ennen liikkeelle lähtöä. Suojamuovien vaikutusta sisäkehävirheisiin seurattiin jatkuvasti ja niiden käytöllä tai poistolla ei pystytty varmistamaan vaikutuksia virhemääriin.

Kuva 7 Kantopintamuovi

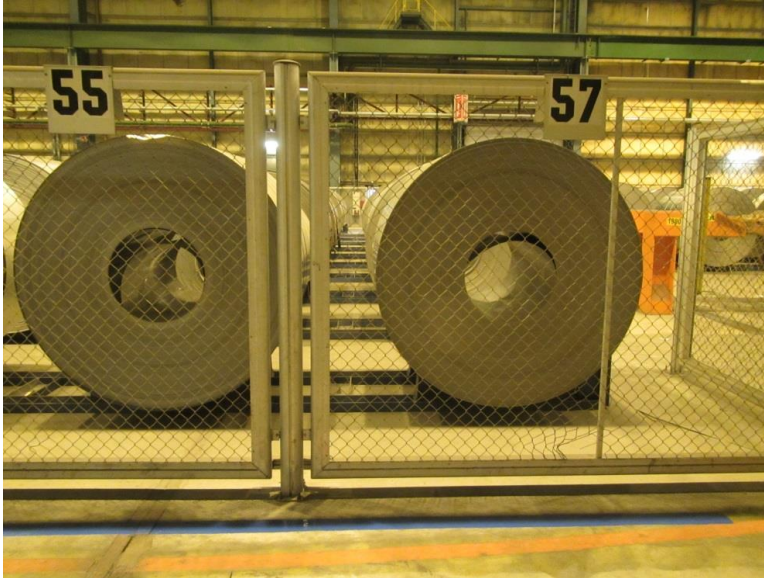
Tuotantolinjojen henkilöstön toiminnalla on myös vaikutusta rullan sisäkehävirheiden syntyyn. Ohjeessa ”Tuoterullan eteenpäin toimituskuntoon laitto” (Liite 4) kerrotaan, että rullien sisäkehät tulisi liimata ennen eteenpäin lähetystä. Tuotevarastoja kierrellessä voi silti havaita, että aina näin ei tapahdu (Kuva 8). Nosturin nostaessa rullaa roikkuva sisäkehä voi hangata rullan seuraavaa kerrosta, etenkin jos välipaperia ei ole. Roikkuvat sisäkehät aiheuttavat kädäpäiden jäljen lisäksi muita ongelmia materiaalinsiirrossa ja – käsittelyssä. Automaattinosturit menevät häiriölle, kun nosturin valosilmä osuu roikkuvaan sisäkehään. Tämä luonnollisesti hidastaa materiaalin kulkua, kun materiaalinsiirron valvoja joutuu käydä kuittaamassa virheitä tai ajamaan automaattinosturia radio-ohjaimella. Sama ongelma toistuu käärintäkoneella, kun käärintäkehä menee samasta syystä häiriölle. Käärintäkehän häiriöt voivat taas aiheuttaa sen, että kehää joudutaan pyörittämään manuaalilla hieman, jotta rulla saadaan käärittyä

loppuun ja tällöin rullaan voi jäädä kaistale ilman kalvoa. Huono käärintä altistaa rullan jatkokäsittelyissä myös muille kuljetusvirheille, kuten ulkokehävirhe, ruoste/kosteus. Lisäksi rullien huonosti kelautuminen aiheuttaa helposti rullien reunojen ruttaantumisen nosturikäsittelyissä.

Kuva 8 Rullien löysät sisäkehät

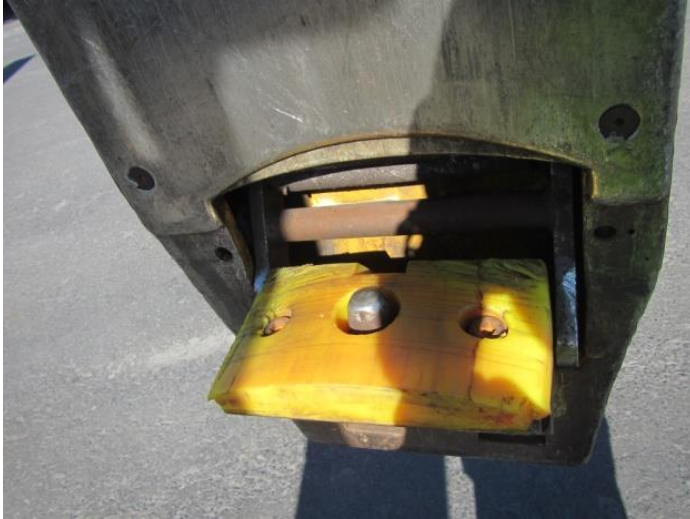
Satamassa teräsrullat lastataan laivaan satamanosturilla. Myös sataman nosturinkuljettajien työskentelyllä on vaikutusta kuljetusvirheisiin. Satamassa nosturityöskentely on huomattavasti vaativampaa kuin kylmävalssaamalla tehdashallissa. Sääolosuhteet, korkeampi nosturi sekä epätasaiset nosto- ja laskualustat tekevät työstä paljon haastavamman. Emorullien kuljetusvirheitä ei tilastoida Tornion laatuvirheisiin, vaan näkyvät vasta Terneuzenin tilastoissa. Sataman rullapihdeissä on samantyyppiset suojamuovit (Kuva 9) kantopinnoissa kuin kylmävalssaamon loppupään manuaalinostureissa ja myös niiden kuntoa seurataan jollain tasolla. Satamatyöskentely on usein hyvin hektistä. Kuljettajien pitäisi kuitenkin pitää mielessä ettei tiukat aikataulut saisi mennä koskaan laadun edelle.

Kuva 9 Satamanosturin kantopinnat

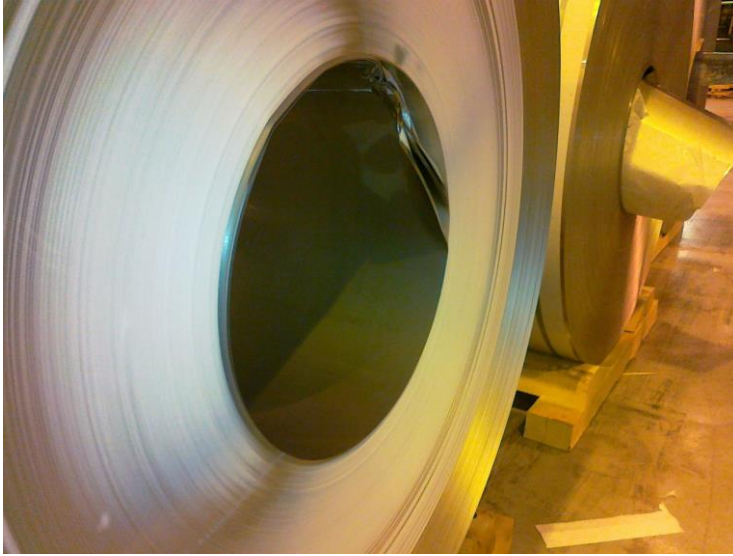
Myös vihivaunut voivat aiheuttaa vaurioita tuotenuhoihin. Vihivaunujen modernisointiprojekti aloitettiin tuurnavihivaunuille vuonna 2012. Projektin aikana kaikkiin vihi-vaunuihin muutetaan ohjausjärjestelmä lankaohjauksesta laserohjaukseen. Modernisoi-tujen tuurnavaunujen navigointitarkkuudessa on ollut käyttöönottovaiheessa epätark-kuuksia. Ristille rullaa tuodessa voi epätarkka navigointi aiheuttaa osumia ristiin ja näin ollen sisäkehä vaurioitua (Kuva 10). Vihivaunun aiheuttama sisäkehävaurio on myös mielestäni hieman hankala luokitella mihinkään virheeseen. Se ei ole nosturin aiheutta-ma sisäkehävaurio (420), eikä se ole myöskään ulkokehällä (421).

Kuva 10 Vihivaunun aiheuttama vaurio

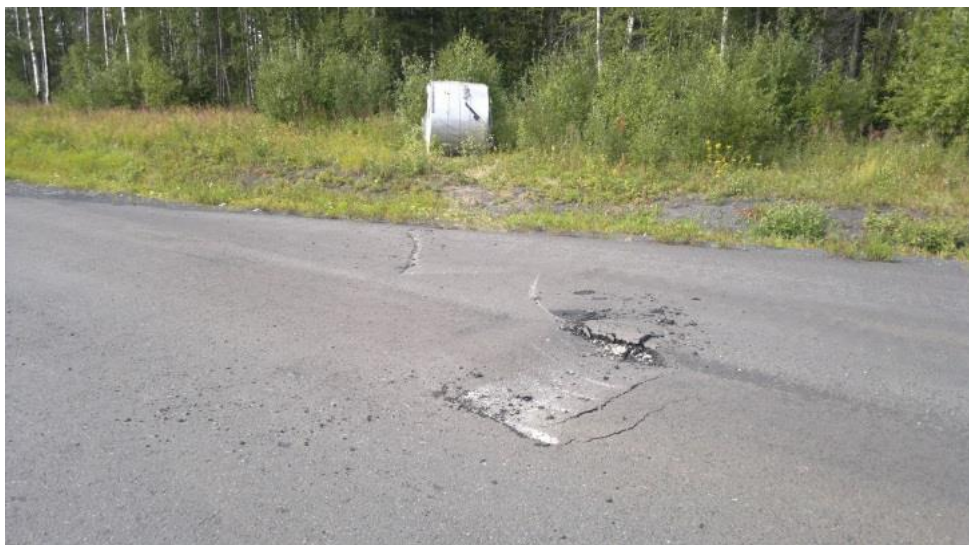
On myös harvinaisempia poikkeustilanteita, jolloin ulkokehä voi vaurioitua. Käyn seuraavaksi läpi tapauksia, jotka voivat aiheuttaa piikkejä 421- virheen tilastoissa. Urakoitsija vastaa Tornion tehtaan rullakuljetuksista siihen suunnitelluilla rullalavettiautoilla, vetomestareilla (Liite 5). Rullien kuljetus tapahtuu kuuma- ja kylmävalssaamoiden välillä. Lisäksi rullia ajetaan kuumavalssaamolta sekä molemmilta kylmävalssaamoilta suoraan satamaan laivattavaksi. Rullien siirto tapahtuu lavettiramppien kautta. Lavettiauton kuljettajilta vaaditaan erityistä huolellisuutta. Talviaika tuo luonnollisesti omat haasteensa painavan kuorman kuljettamiseen. Lavettiautojen kunnossapitämiseen täytyy kiinnittää huomiota, sillä esimerkiksi rullatukien toimintahäiriöt voivat aiheuttaa erittäin vakavia vaaratilanteita, jos rulla tai rullia pääsee putoamaan lavetin kyydistä kuljetuksen aikana. Myös renkaiden on oltava kunnossa ja ajonopeuksien maltillisia, sillä talviolosuhteissa on olemassa tieltä suistumisen riski. Jäänestosta lavettiautojen rullapaikoilla ja lavettiramppien edustoilla on huolehdittava talvisin, jotta rullaliikenteen turvallisuus ja sitä kautta laadukkuus voitaisiin taata. Rullan pudotessa lavettirampilta tai lavettiautosta ovat vauriot aina suuria. Näissä tapauksissa tuotemateriaali ei ole ainoa vauriokohde, vaan myös kuljetuskalusto sekä lavettiramppien ympäristö saavat osansa. Lisäksi henki-

lövahinkoja voi sattua. Rullat vaurioituvat tämän kaltaisissa tilanteissa pahasti ja jopa kokonainen 25tonnin rulla voidaan joutua romuttamaan täysin 421-virheellet. Tällaiset tapaukset aiheuttavat piikkejä yksittäisen laatuvirheen tilastoissa. Rulla putosi lavettiauton kyydistä teknisen vian seurauksena elokuussa 2013 ja koko rulla jouduttiin romuttamaan kokonaan pahojen ulkokehävaurioiden vuoksi (Kuva 12, Kuva 13 ja Taulukko 5). Tällaiset tilanteet ovat kuitenkin erittäin harvinaisia ja ne ovat aina vakavia vaaratilanteita. (Outokummun sisäinen intranet, hakupäivä 13.1.2014).

Kuva 12 Vaaratilanne elokuu 2013
